Mieux caractériser la vacance des logements dans le coeur de ville de Senlis

Rencontre Piver sur le logement et le foncier

16 novembre 2021

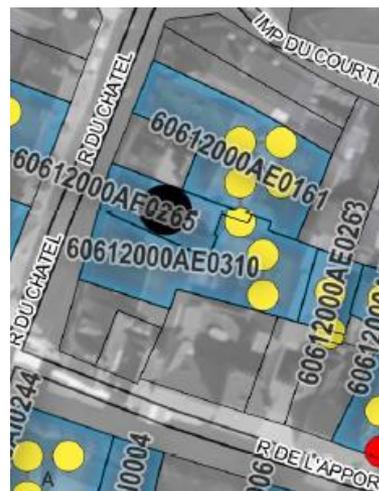
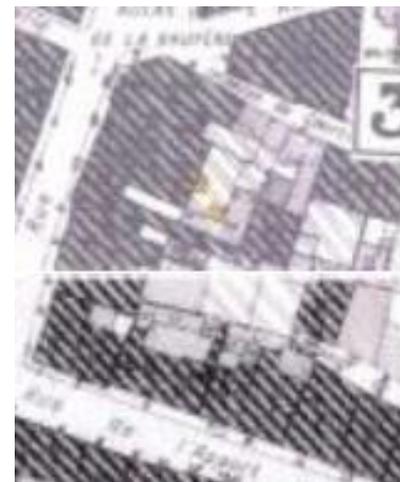
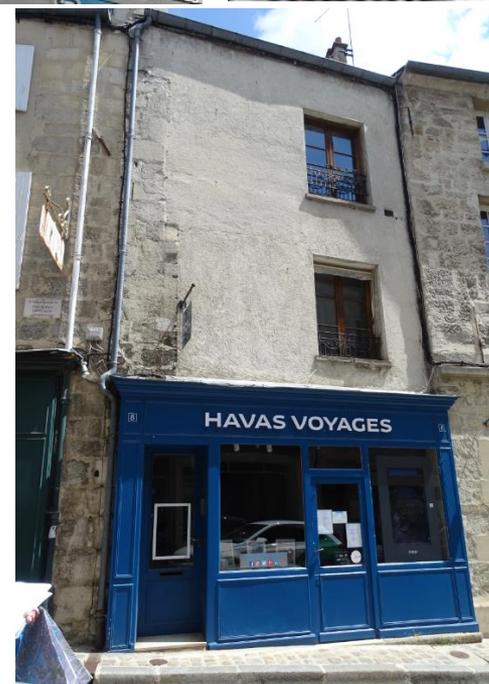
Logements vacants au-dessus d'un coiffeur

37 rue du Châtel

Type de logement : **logements au-dessus d'un RdC commercial (Coiffure Studio)**

Vacance aux étages

- **Maison à colombage ayant fait l'objet d'un regroupement avec la maison voisine** (la moitié de la façade est enduite)
- La façade, les fenêtres et la toiture sont en bon état
- **Le logement n'est pas habitable en l'état** (travaux estimés à environ 100 000 € - recueil information auprès du propriétaire commerçant sur place)

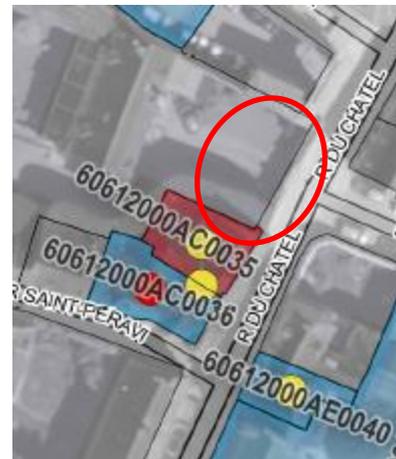
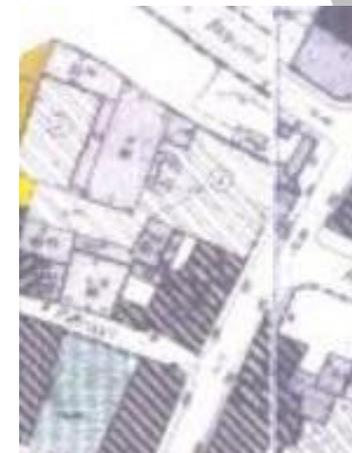
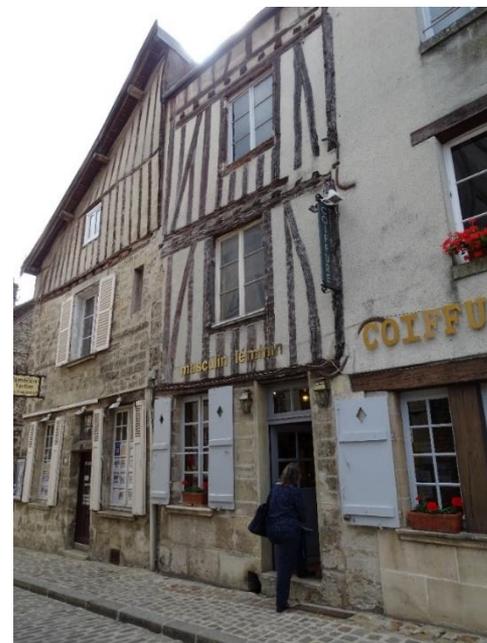
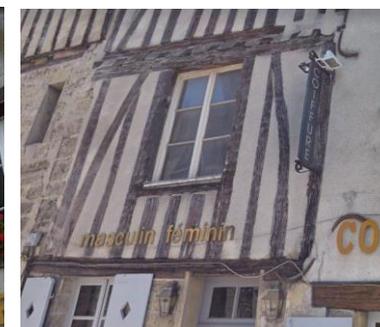
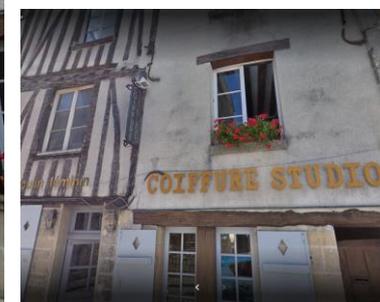
Logements vacants au-dessus d'un commerce

5 place de la halle

Type de logement : **maison sur rue avec RDC commercial**

Accessibilité : **pas d'accès extérieur aux étages hors intérieur du magasin**

Vacance au 2^e étage (+ 1^{er} étage qui est utilisé comme une réserve pour le commerce du RDC)

- Maison à colombage en bon état général
- **Intérieur** non visité : **vétuste** (information recueillie auprès de la propriétaire commerçante sur place)

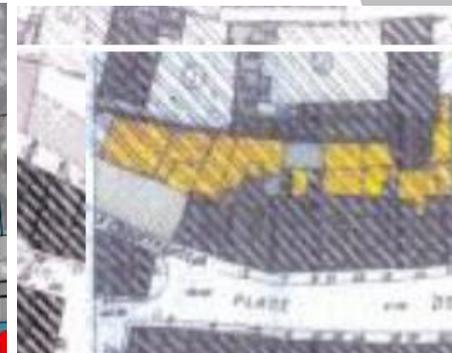
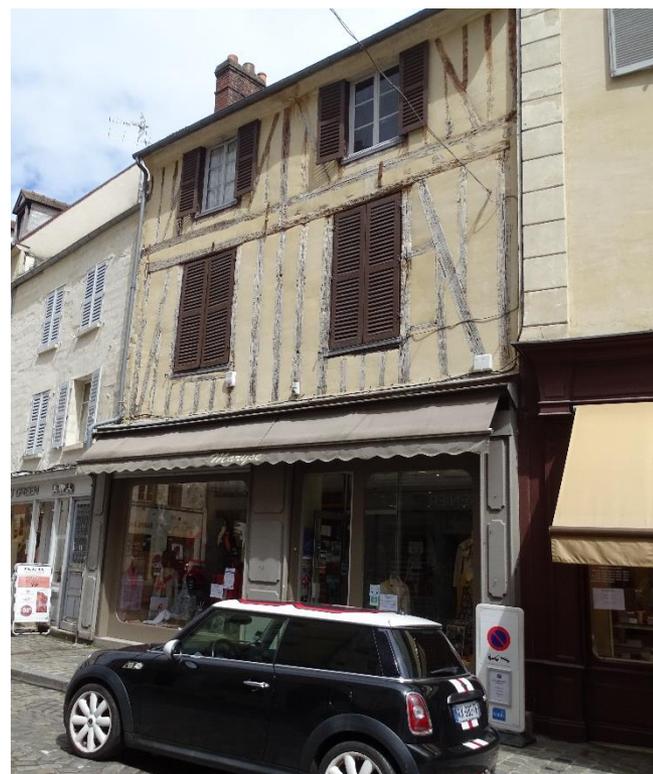
Maison vacante

46 et 48 rue Bellon

Type de logement : **maison donnant sur rue**

Nombre de logements : **4 au 46 et 1 au 48**
dont vacants : 5

Identifié vacant aux fichiers fiscaux ? **oui depuis 2009 (46) et 2011 (48)**

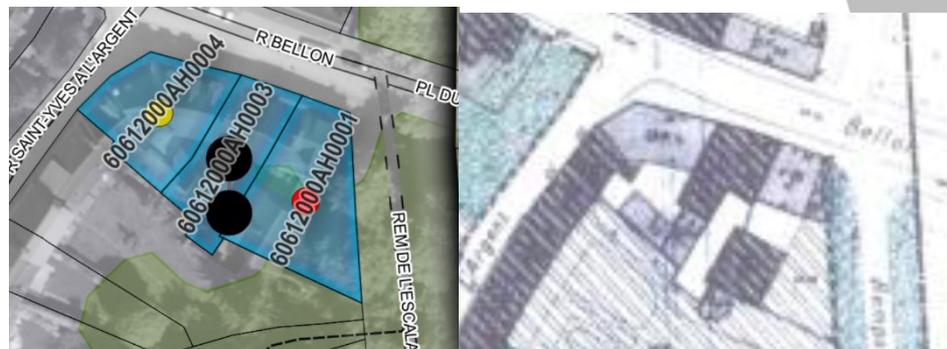
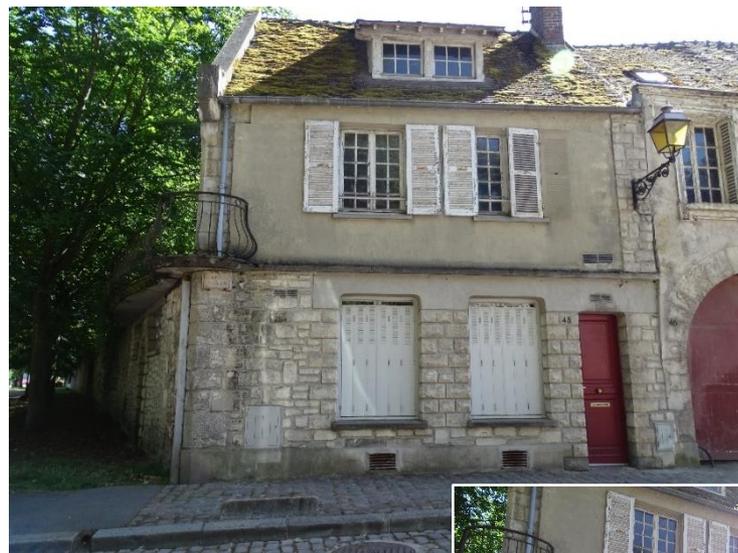
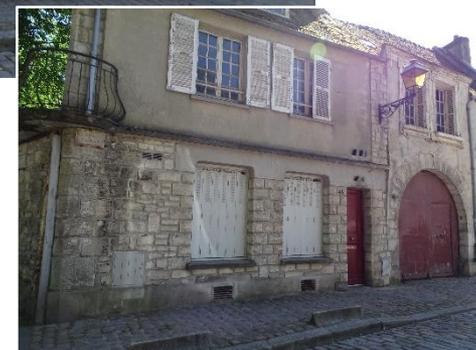
Maison vacante

46 et 48 rue Bellon

Le RDC du 48 a fait l'objet d'une annonce récente de location. Le restant du bâtiment est visiblement vacant.

- Grande bâtisse en pierre de taille apparente par endroits
- **La façade est en bon état mais nécessite un rafraîchissement**
- **Hormis le RDC du 48, les fenêtres sont en mauvais état**
- **Les toitures sont très dégradées, des travaux de rénovation sont à envisager**
- **Intérieur non visité : état restant à déterminer**
